# SERVICE - *nytt*

Nr 15

Kungl flygförvaltningen, Underhållsavdelningen

April 1956

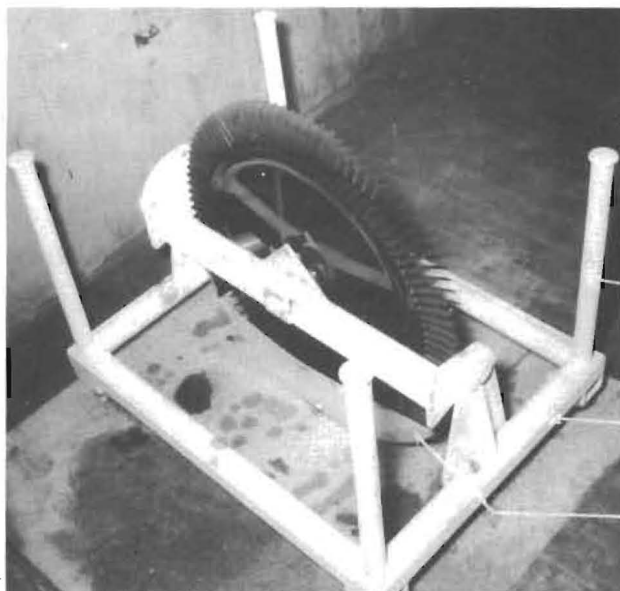
Bild 9

Den sprickundersökning enl SIM-metoden av turbinskovlarnas rotändar, som FF anbefallt för motorer RM2 genom TOMT RM2-841-502B, har vid F12 befunnits vara svår att utföra på ett sådant sätt, att en tillförlitlig indikering av eventuella sprickor kunnat erhållas.

Sedan dessutom ett skovelbrott inträffat, där sprickan troligen började i skovelns framsida, har man vid F12 gått in för att alltid montera ned turbinhjulen och låta undersökningen ske centralt på avd VI.

Anbringande av indikeringsvätska.

Ställ för undersökning (och ev kokning) av turbinhjul enl F 12 ritn nr 58.

Vagn för ställ till turbinhjul enl F 12 ritn nr 61.

Kar med indikeringsvätska, Sim a.
