SERVICE - *nytt*

Nr 16

Kungl flygförvaltningen, Underhållsavdelningen
Redaktion: Driftbyrån

November 1958

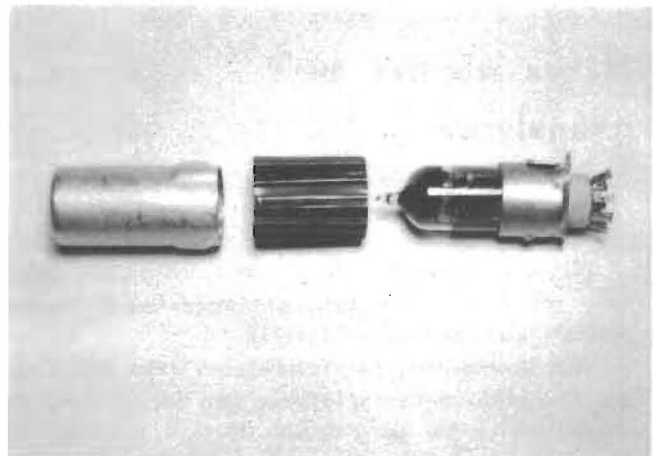
Fig 7

Boström överlägger med sina kollegor och man är nog ganska eniga om att rörfelen är så allmänt förekommande att övergång till stabilare rörtyper är motiverad.

Man vet vidare att temperaturen i dessa enheter är jämförelsevis hög och att rörens livslängd är mycket beroende av kolvtemperaturen och att en mer direkt avledning av värmen i glaskolven skulle vara fördelaktig. Att anbringa en veckad plåt mellan glaskolven och rörets skärm måste därför anses motiverad. En ekonomisk kalkyl ger vid handen att man kan vänta sig lägre underhållskostnader efter en modifiering, trots dyrare rör och trots modifieringskostnaderna.

På bild 7 visas principiellt hur den värmeavledande rörskärmen tar sig ut.

1. Införande av lämpligare rörtyp av högre kvalitet, s k "ruggade" rör, som kan motstå större påkänningar i form av chocker och vibrationer.
2. Införande av kylsats mellan rör och rörskärm.
