# SERVICE - *nytt*

Nr 17

Kungl flygförvaltningen, Underhållsavdelningen  
Redaktion: Driftbyrån

November 1960

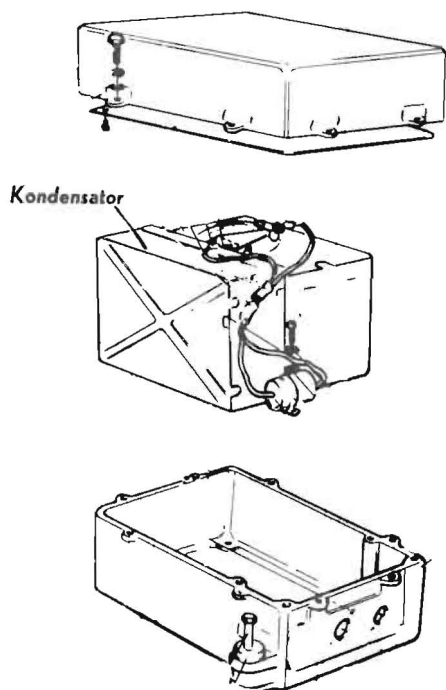
Fig 2. HE-tändbox Rotax NB 25 S/1

Det ojämförligt vanligaste felet på HE-tändboxen är isolationsfel i reservoarkondensatorn och felfrekvensen är här mycket hög. Övriga feltyper som förekommer är defekt urladdningsrör och defekt vibratortransformator. Dessa fel förekommer dock så sällan att de kan anses helt normala. Endast det förstnämnda felet har därför varit föremål för speciella åtgärder om vilka här skall orienteras.

Kondensatorn ifråga (liksom för hela tändboxen) tillverkas av Aero Materiel AB (=AMA) på licens från Rotax Ltd i England. Den består av en kondensatorlinda som är placerad i en plåtbäggare. Bägaren är tillsluten med ett bakelitlock och hela kondensatorn är vakuumimpregnerad enligt ett speciellt förfarande.

Så snart det stod klart att kondensatorfelet ej var enstaka företeelser utan var ständigt återkommande, utförde CVV vissa prov med kondensatorn. Därefter kontaktades FF/ELF2 samt AMA. Även AMA utförde prov med kondensatorn och kontaktade i sin tur Rotax, som meddelade att samma fel uppträtt även i England. Enligt vid Rotax utförda undersökningar orsakades isolationsfelet av att fukt trängde in i kondensatorn, trots att denna var mycket omsorgsfullt impregnerad. För att göra kondensatorn hermetiskt tillsluten och därmed förhindra fuktinträngning hade Rotax försett den med ett plåtlock, som var fastlöst vid bägaren.

Vid CVV och AMA utförda prov hade inte visat att isoleringsfelet kunde härledas till tillverknings- eller materielfel. Även dessa prov kunde därför anses tyda på att felorsaken var att fukt trängde in i kondensatorn.

Med ledning av utförda prov och från Rotax erhållna uppgifter beslöts att kondensator med tättslutande lock skulle införas även inom FV. Den gamla kondensatorn skulle dock utbytas endast vid behov, d v s när den var defekt.

Den nya kondensatorn började införas vid CVV i januari 1959. Den har nu monterats i omkring 300 tändboxar och hittills har ingen av dessa återkommit till CVV på grund av kondensatorfel. Åtgärden kan därför sägas ha haft avsedd verkan.

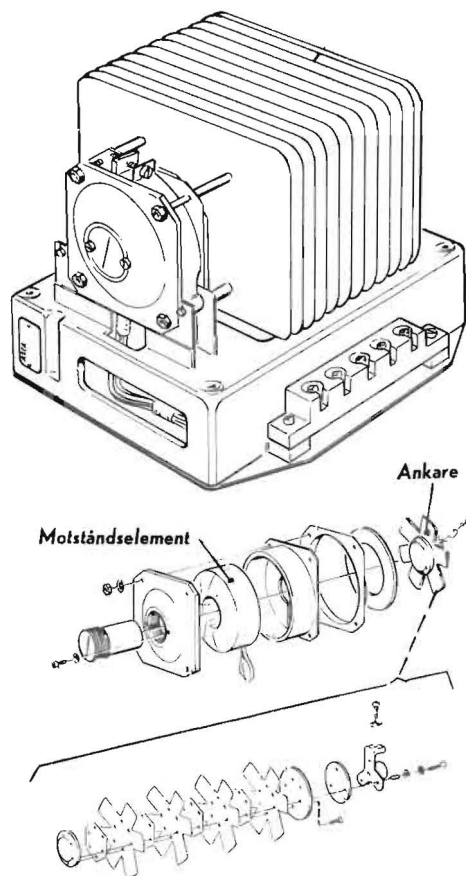
Fig 3. Spänningsregulator ASEA YCC 21

Hos spänningsregulator YCC 21 i fpl 32 har en del driftstörningar förekommit ända sedan fpl 32 kom i tjänst. Vid studium av orienteringsrapporterna finner man även att två feltyper, nämligen rostbildning på ankaret och brända kolbrickor, har rapporterats i så stor utsträckning att de medtagits där.

1. Spänningsnivån stiger efter hand och blir så småningom så hög att den ej kan justeras inom föreskrivna gränser med hjälp av justeringsreostaten.
2. Ankarets bladfjädrar rostar.
3. Justeringsreostatens motståndselement blir så varmt att vävbakelitremsen, på vilken motståndstråden är lindad, blir delvis förkolnad och så spröd att den lätt brister.

De två förstnämnda felen har i flera fall medfört överkokning och i ett par fall även explosion i flygplanbatteriet. De började upp-

ASEA utförde mycket omfattande laboratorieprov som visade, att regulatorns kolstapel absorberade fukt och därvid svällde med påföljd att spänningsnivån steg. De utprovade därför en kolstapel som hade bättre egenskaper i detta avseende och föreslog tjänsteprov med denna.

Beträffande ankarets bladfjädrar, som rostade trots att de var behandlade med en speciell rostskyddsolja, föreslog ASEA utbyte mot fjädrar av rostfritt stål. Likaså föreslogs utbyte av reostaten mot en mera värmehärdig typ.

ningshöjningen p g a fuktabsorption hos den gamla kolstapeln blev så liten att den kunde accepteras. Det är därför nu bestämt att ankarfjädrarna skall bytas mot nya av rostfritt stål och med annan karaktäristik än de äldre. Dessutom skall reostaten bytas mot en ny typ med stomme av keramiskt material. Andringarna skall börja införas så snart materiel har levererats.

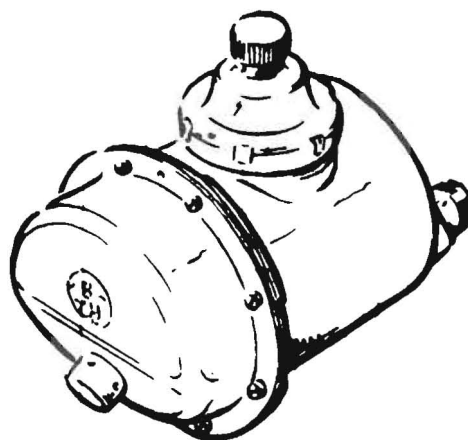
Fig 4. Tändspole

Tändspole B2-11 har rapporterats endast 4 gånger under 1959 med felorsak "Nötning, slagmärken".

Vid CVW har man ansett att rapportunderlaget ännu är för ringa för att ge något klart besked om vilka åtgärder som finns att vidtaga. Om antalet fel visar någon tendens att öka kommer CVW att påbörja en undersökning.

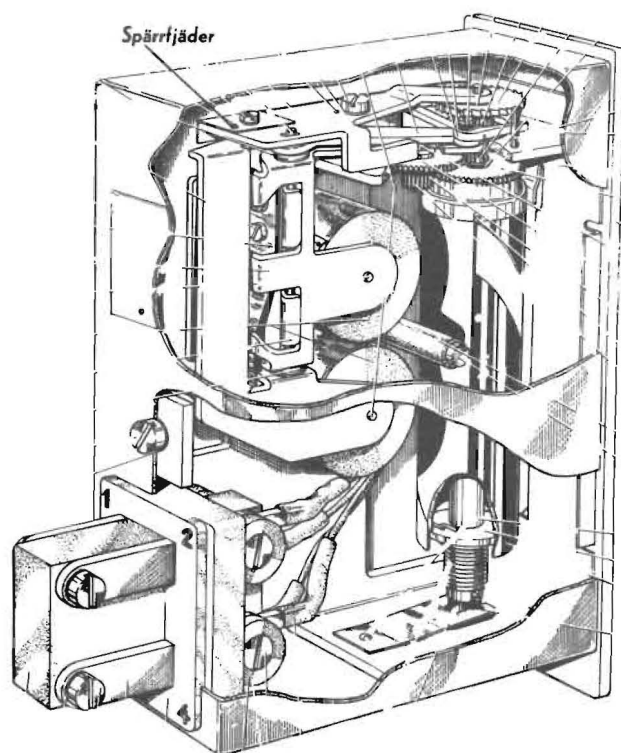
Fig 6. Bränslevolymindikator

CVA har tagit kontakt med SAAB betr ev omkonstruktion av vissa detaljer i bränslevolymindikatorn. Särskilt gäller det spärrfjäder SAAB DM 4 197.

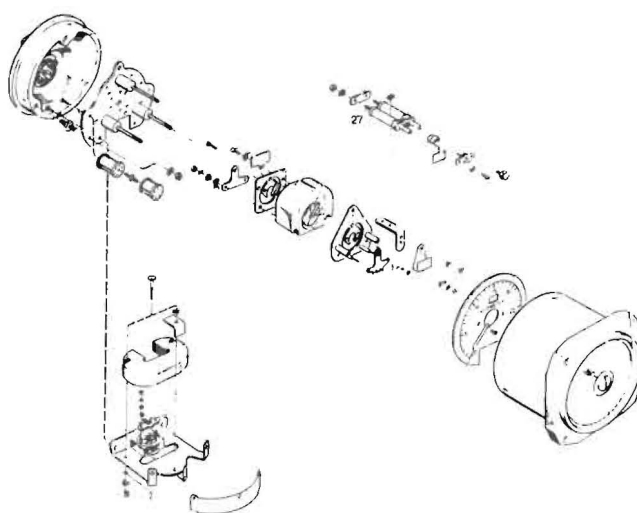
Fig 8. Visarinstrument PN-50

I en tidigare orienteringsrapport har framlagts en teori om att skada på rubr instrument skulle ha orsakats av en ventil på g-dräkten i samband med besättningens i- och urstigning.

Beroende på inflygningslinjens utseende kan instrumentets visare komma att pendla mellan ändlägena. Detta p g a att instrumentet har stor känslighet. Visaren fastnar i ändläget ibland varför besättningen gärna vill knacka på instrumentet. En för hård knackning kan medföra att glaset lossnar eller spricker och visaren och vridspolesystemet skadas. Om knackningar behöver utföras föreslås att dessa inte göres direkt på glaset utan ex.vis på täckplåten.

Vibrationer i fpl har inte ansetts kunna förorsaka skadan när övriga instrument i fpl inte uppvisar denna felyttring.

Åtgärder som kan förebygga ovannämnda har vidtagits genom TOMA PN-855-Å11 som berör glaset fastsättning och TOMA PN-855-Å8 som går ut på att minska instrumentets känslighet. CVA utreder om ytterligare åtgärder kan vidtagas.

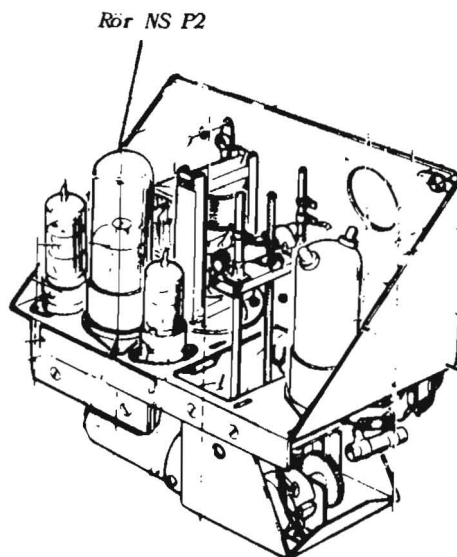
Fig 10. SM-enhet PN-50

Inom SM-enheten är det elektronrör NS P2 som svarar för den största andelen. Detta rör har rapporterats 25 gånger under 1959 med "Nedgång, brännskada, överledning" som felorsak.

En TOMA-Å16 av den 9/7-59 har utarbetats och som innebär en förbättring av gallerkretsen till NSP2. Detta skall bl a medföra en minskning av risken för misständning med ökad gångtid som följd.

Vid CVA pågår utredning om det är möjligt att ersätta rör NSP2 med ett driftsäkrare rör. En annan tänkbar lösning för att höja driftsäkerheten är att införa kalendertid på NSP2 så att ett byte göres vid tillsyn eller översyn.

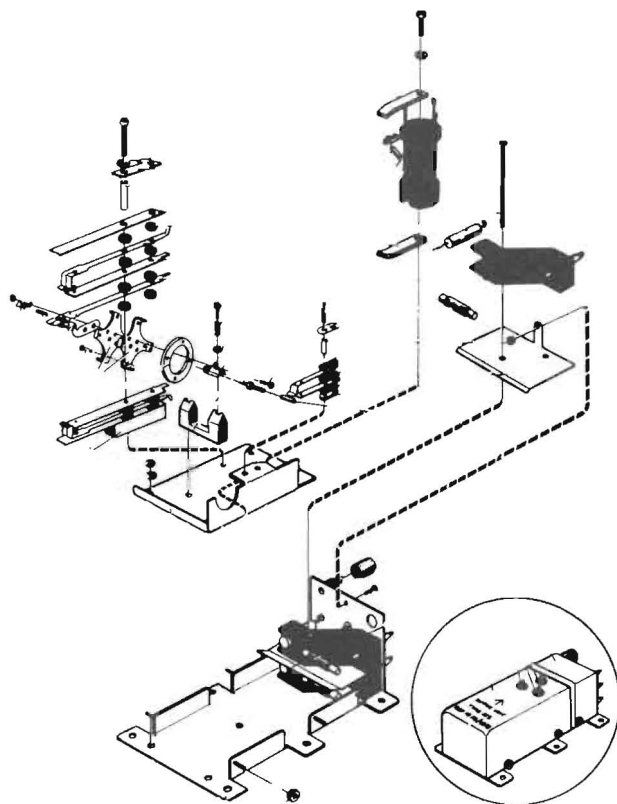
Fig 11. Antennväxlingsrelä PN-50

Antennväxlingsreläet svarar för ca 10 % av alla driftstörningar på PN-50 och ca 75 % av alla rapporter på monteringsbädden. Felorsaken har ofta angivits som "instabilt, justeringsfel".

Man har vid CVA kommit fram till att reläets egenfrekvens ändras. Relätungans nolläge blir härigenom förskjutet mellan kontakterna och detta medför att anliggningstiden i de båda lägena blir olika långa. Man utgår från denna teori och söker få klarhet i vilka detaljer på reläet som orsakar frekvensändringen. Många detaljer i reläet kan vara behäftade med brister. Som ex kan nämnas fjädrar och lager.

Ett förslag till TO är redan utarbetat beträffande antennväxlingsreläet vilket innebär att en stabilisering av fastsättningen samt utbyte av kåpa skall utföras. Detta hoppas man skall bidra till att höja driftsäkerheten på reläet.

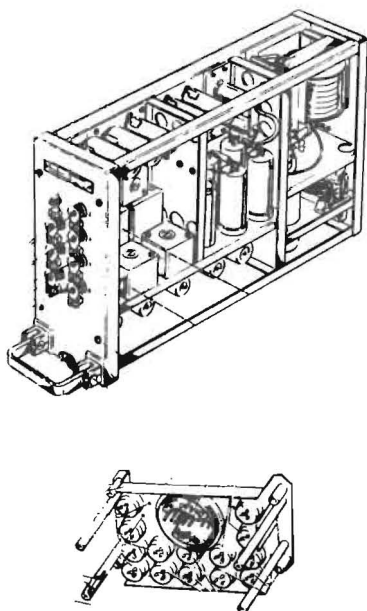
Fig 12. Tidbasenhet och manöverlåda PN-50

Inom tidbasenheten och manöverlådan är det ett antal potentiometrar som svarar för det största antalet rapporterade fel. Felorsaken har angivits som "avställnings- och justeringsfel".

När det gäller dessa rapporter är det tämligen klart att potentiometrarna kan vara fel-fria. Felen är att söka bland komponenterna i de kretsar där potentiometrarna ingår.

Rapportunderlaget är ännu för ringa för att ge något klart besked om orsakerna till att potentiometrarna behöver användas så ofta. CVA bevakar kommande rapportering och hoppas snart kunna ge ett besked om de felaktiga komponenterna.

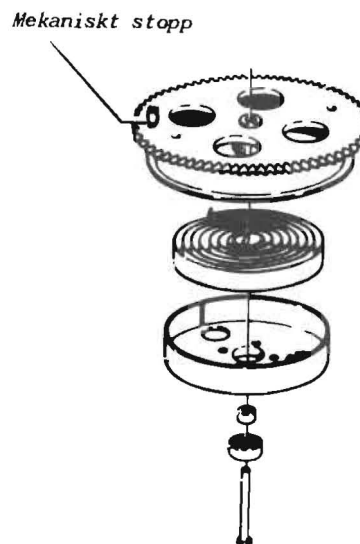
Fig 14. Fjäderhus PS-431

Fjäder SAAB YL 3 308 har rapporterats med felorsak "brott".

I samband med ös av antennenheten vid CVA inför ett stopp på fjäderhuset så att inte fjädern skall löpa ut, om bandet går av, och släppa eller brista vid fästet i centrumaxeln. Härigenom kommer dessa fel att försvinna successivt.

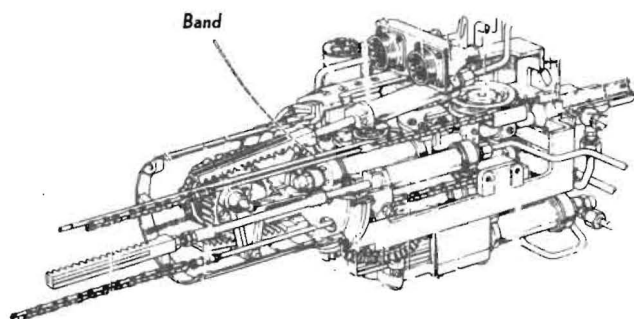
Fig 15. Drivgrupp PS-431

Band SAAB YL 870 har rapporterats med felorsak "Deformerad, brott". Band som företer någon förslitning eller åverkan byts i samband med ös. Då banden är billiga kommer troligen dessa att konsekvent bytas i samband med ös. TO-förslag är under utarbetande.

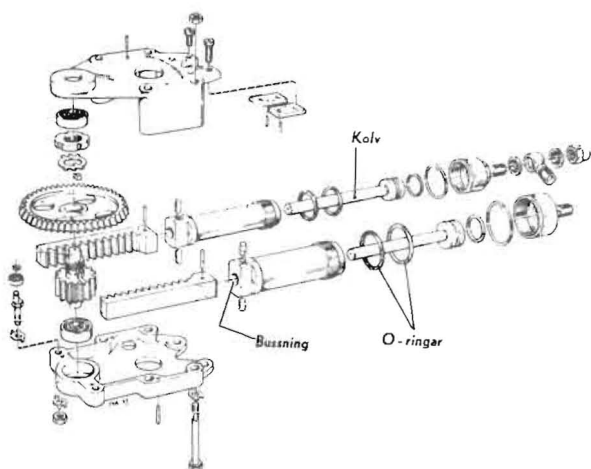
Fig 16. Rollstyrgrupp PS-431

O-ringarna slits dels p g a att de faller ner i ett släppspår i cylindern vid vissa lägen på antennen och dels på att metallspån som nöts av kolvstängan vid genomföringen i cylindern kommer in i desamma. SAAB har en omkonstruktion under arbete som innebär en ändring av släppspåret och hårdförkromning av kolvorna samt införande av en bussning vid genomgången i cylindern.

TO på PS-431 betr ovan nämnda ändringar är under utarbetande.

I samband med ös vid CVA lägges en bricka i botten på cylindern så att O-ringens inte skall nå ned till släppspåret. Detta skall gälla tills nämnda omkonstruktion är klar.

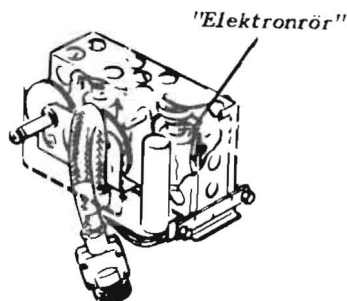
Fig 17. SM-enhet PS-431

"Elektronrör" i SM-enheten har rapporterats med felorsak "justeringsfel".

Trimningen av detta "rör" påverkas av trycket i SM-enheten. Om denna trimmas i samband med en ts eller ös och sedan blir utsatt för en tryckändring när den monteras in i fpl kan en efterjustering vara nödvändig. Det är således av stor betydelse att man i samband härmed tillser att rätt tryck påföres enheterna. Jämför SMI A32A och S32C pos 198 pkt 2.

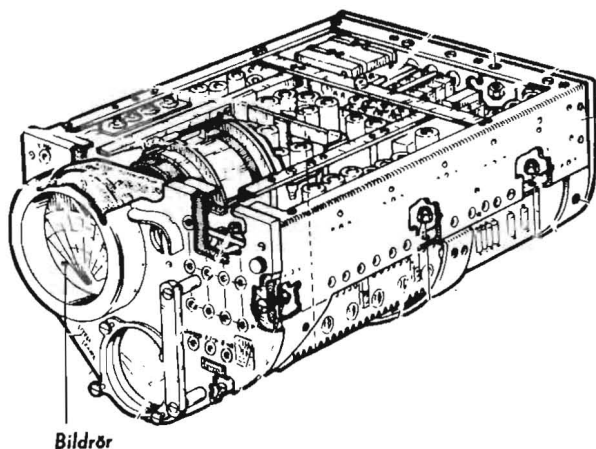
Fig 18. Enav-indikator PS-431

Bildröret har rapporterats med felorsak "brännskada, lossnad".

Socklarna på rören har visat en tendens att att lossna. Detta har föranlett CVA att skärpa kontrollen vid leveransbesiktningarna och redan från början sortera ur dåliga rör.

Av SMI framgår hur man skall förhindra att brännskador på röret skall uppstå.

Man kan således förvänta att Fnav-indikatorn skall bli mera driftsäker i fortsättningen.

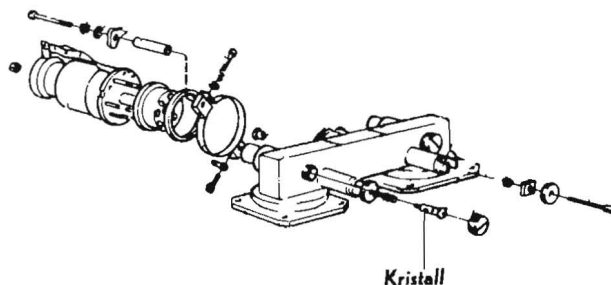
Fig 20. HF-enhet PE-46

Man har vid CVA ansett att nedgången av denna inte är onormalt stor. Det finns inte någon bättre kristall att tillgå.

CA 70 % av alla driftstörningar har orsakats av fel i HF-enheten. Det är kristallen som svarar för ungefär 20 % av felen.

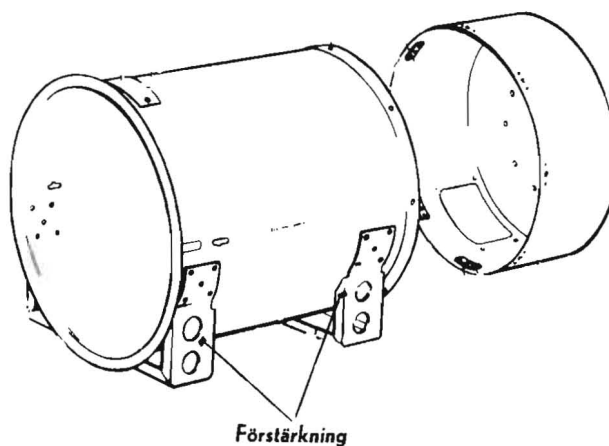
Fig 21. Stomme PE-46

Kåpor har rapporterats med felorsak "deformerad, sprickbildning".

Mekanisk förstärkning av fästena har redan införts enligt TO. Man kan här förvänta en betydlig nedgång i antal fel.

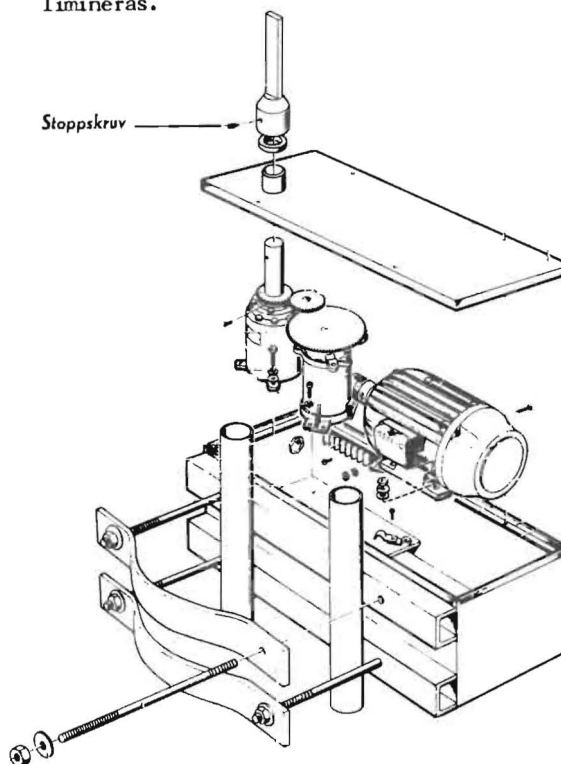
Fig 24. Riktantenn RK-01

En stoppskruv på riktanten har förorsakat driftstörningar p g a att densamma har skjuvats av. En reläenhet införes bestående av två växelströmsreläer. Dessa förhindrar att antennen hastigt ändrar rotationsriktning, varvid de onormalt stora påkänningar som uppstår på antensystemet elimineras.

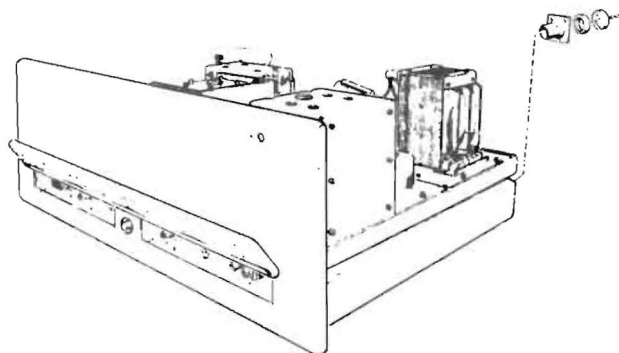
Fig 23. Sändarenhet RK-01

Vissa sändare har uppvisat effektförlust upp till 30 W, beroende på att koaxialkabelns kontakt inte är direktansluten till hylstaget. TO

kommer inte att utarbetas då åtgärderna inte innebär någon konstruktionsförändring, utan endast rep av materielen. Samtliga sändare i förband ävensom på förband har undersökts och åtgärdats av CVA personal.

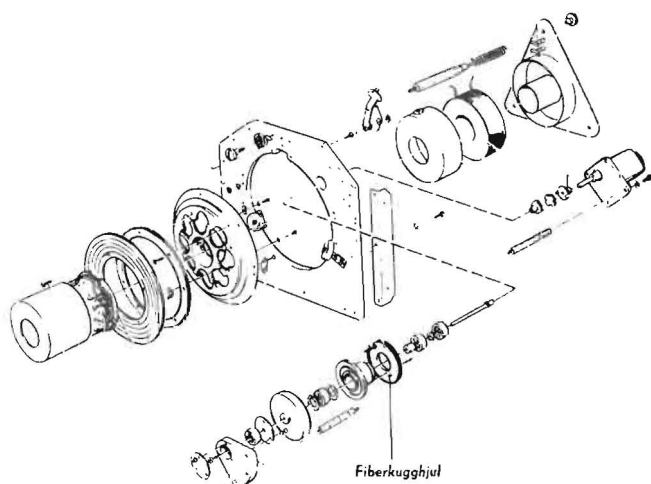
Fig 26. Synkroniseringsanordning Fmrp 6

Fig 25 visar att ca 45 % av alla driftstörningar ligger i indikatorerheten. Det är ett kugghjul i synkroniseringsanordningen som svarar för de flesta driftstörningarna.

1. Hyddgolven vilka visar en tendens att sjunka. Stöd kommer ev att införas.
2. Synkroniseringsanordningen i oscilloskopet. Ett fiberhjul är utsett för stor förslitning. Ett byte till metallhjul är troligen en lämplig åtgärd.
3. Påfyllningspluggen till kuggväxeln. Denna har visat sig vara otät.

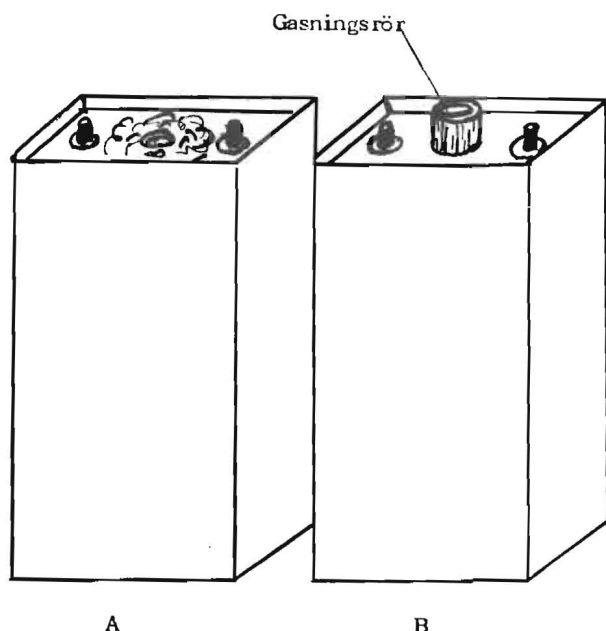
Fig 28. Nifeackumulatorceller

A. Elektrolyten samlas på cellocket, som efter laddningen måste rengöras.

B. Kond.röret gör att dropparna samlas och rin-  
ner tillbaka i cellen.
