Bearbetad vid Fastställd av 13 jan 1958 Sid 1 (2)
 ELB4/B L Fosselius J-H Kyhlberg Andrad enligt Upphäver
 / H Franzén 856-Ä4P

RL-02. Grupppanel

Modifiering av reläkoppling samt ändring för utombandssignalering

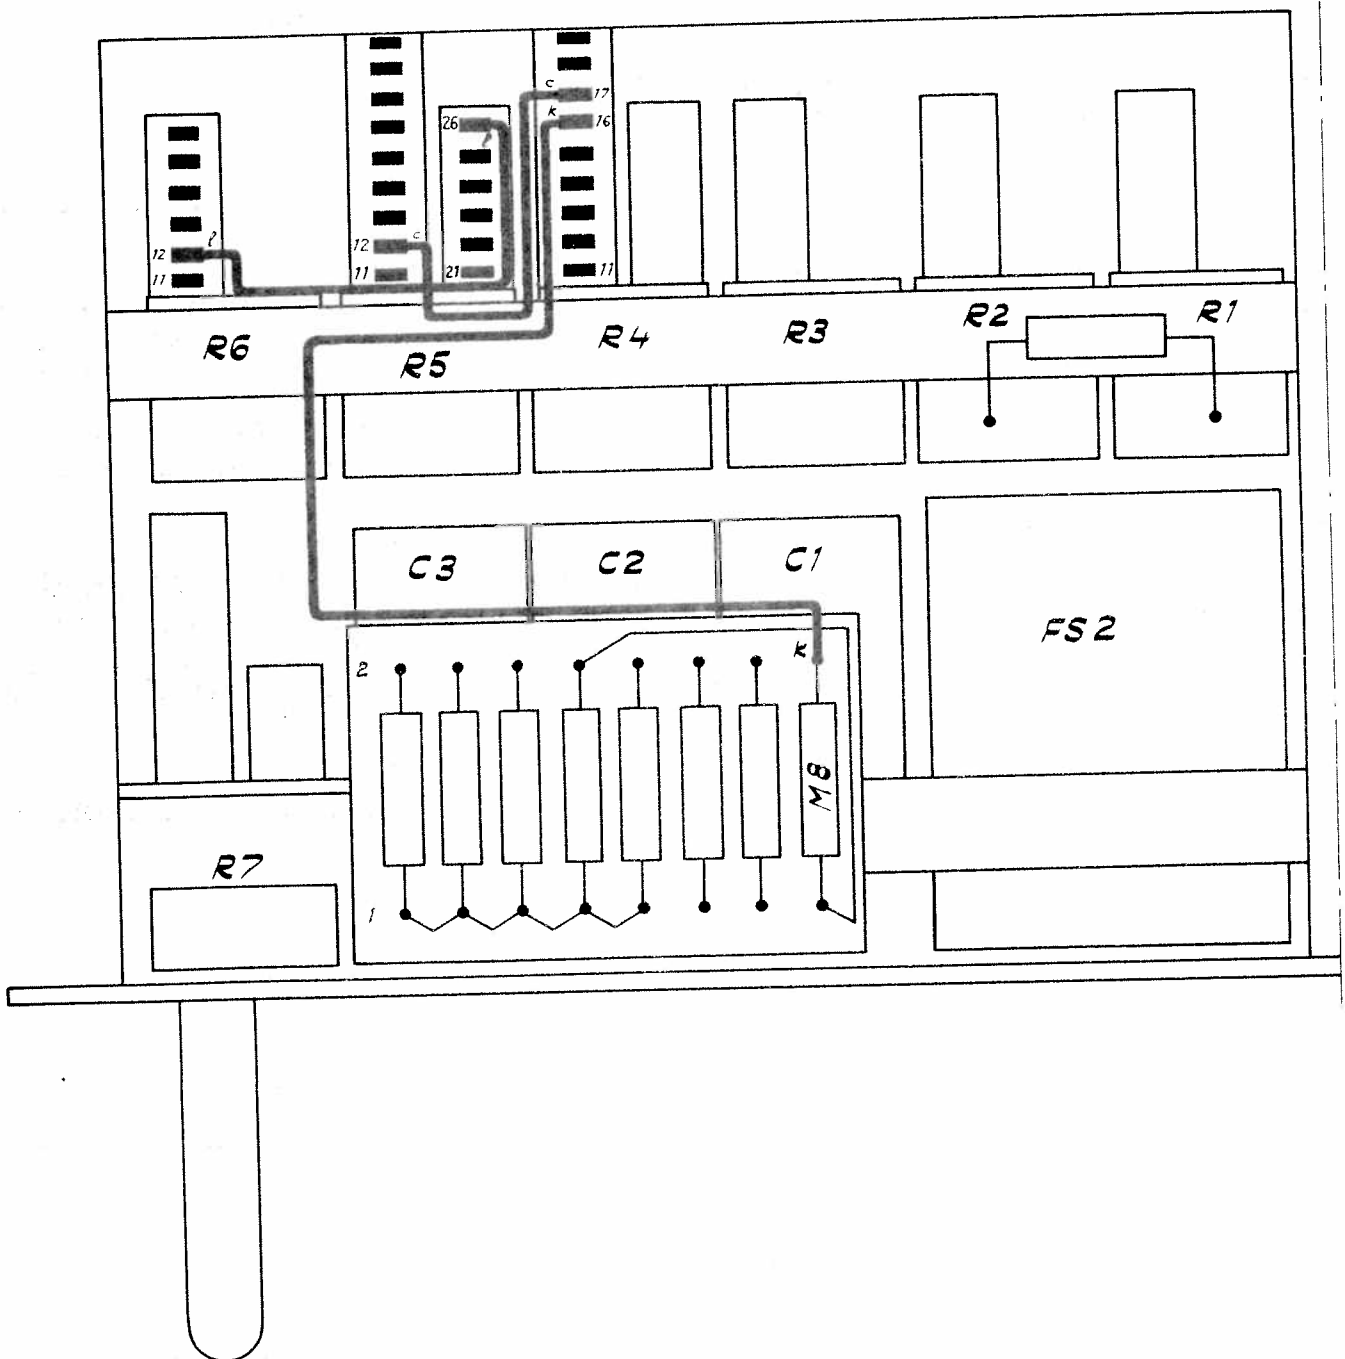
För undvikande av avbrott i sändarstarten när markörinsatsens omkastare förs från SIGNAL till TAL-läget görs en omkoppling i relädelen på grupppanelen enl bild.

För utombandssignalering görs diverse omkopplingar på kabel FF-FR 31334 och hylsuttag FJ 4 i grupppanelen.

Arbetsgång (se bild)

1. Den blåvita tråden mellan R5:12 - R5:26 och R5:12 - R6:12 tas bort.
2. Ny blå/vit tråd löds in mellan R5:26 - R6:12. Redan befintlig kabelstam utnyttjas för framdragande av de nya trådarna.
3. Röd tråd löds in mellan R4:17 - R5:12.
4. En röd/gul tråd löds in mellan R4:16 - M8:2.
5. Flytta den bruna tråden från M10:2 till M10:3.
6. För utombandssignalering flyttas de vita trådarna från FJ4:6 till FJ4:8.
7. I kabel FF-FR 31334 flyttas trådarna från FJ1:10, FJ2:10, FJ3:10 till respektive FJ1:2, FJ2:2, FJ3:2.
8. Inför ändringsmärkning.
