# Försvarets Historiska Telesamlingar Flygvapnet

## Telefonväxel AKE-129

Försvarets första programminnesstyrda telefonväxel

F02/21

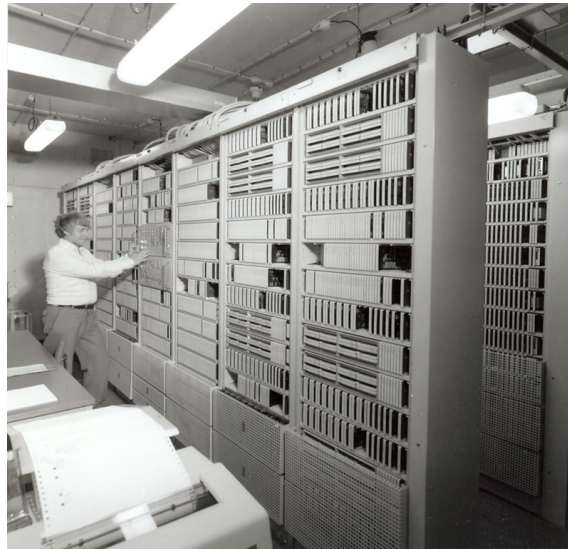
***Bild 4. Datordelens åtta stativ.***

Bild 4 visar datordelens åtta stativ. Närmast ses Instruktionsminne 2 (IM2), sedan Dataminne 2 (DM2), Centralenhet 2 (CE2), I/O med kontrollpanel, kontrollenhet (KE), CE1, DM1 och längst bort IM1.

I bakre raden skymtar SMR-stativet. I förgrunden syns IBM-skrivmaskinen.

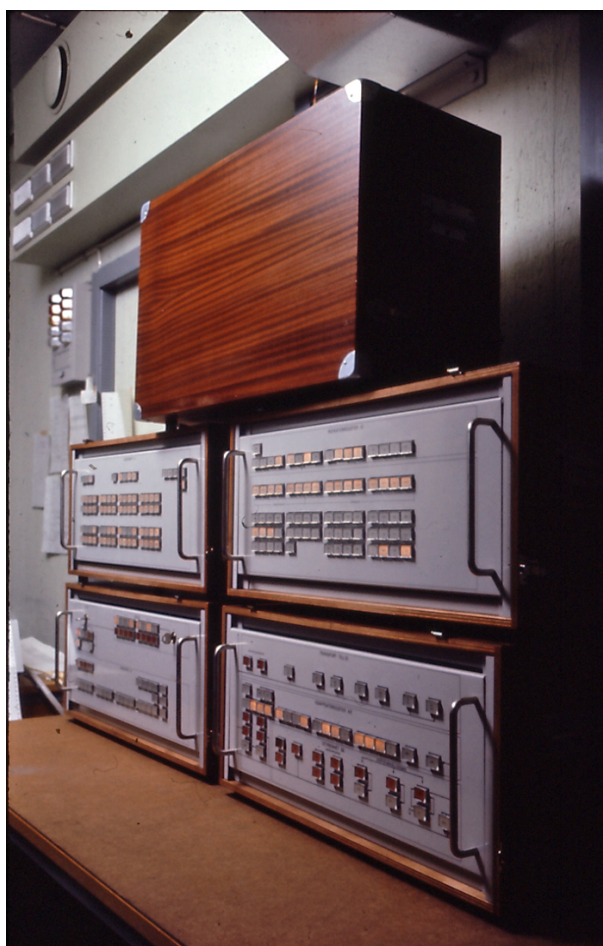
*Bild 10. Den mobila testutrustningen.*

Avancerad felsökning utfördes med hjälp av en mobil testutrustning som fanns i fyra exemplar i landet, strategiskt utplacerade med två i Norrland, en i Sydsverige och en i Mellansverige (CVA). Utrustningen fraktades vid behov till aktuell anläggning och kopplades in mot datorerna. Utrustningen bestod av sex lådor som ställdes upp som på bilden (en låda för kablar syns inte). Den översta lådan innehåller kretskort. Med testutrustningen

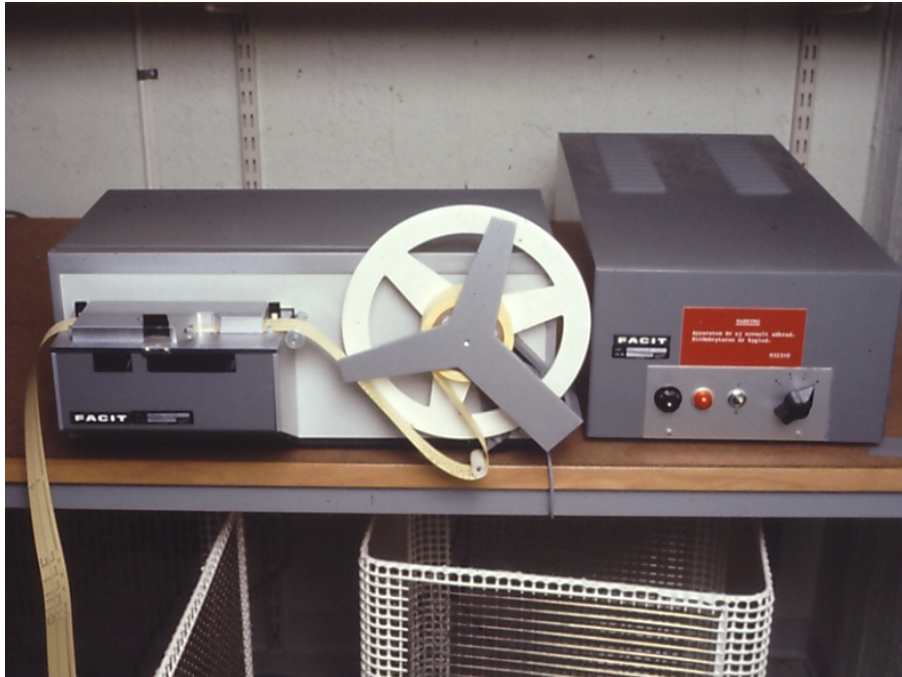
*Bild 12. Remsläsare Facit PE1000 och elektronikenhet till Remsstans PE1500.*

För inläsning av program och data i växeln användes en remsläsare Facit PE1000. Förändringar som gjorts i katalogdata genom inmatning från skrivmaskinen kunde stansas ut på remstansen Facit PE1500 för inläsning senare.

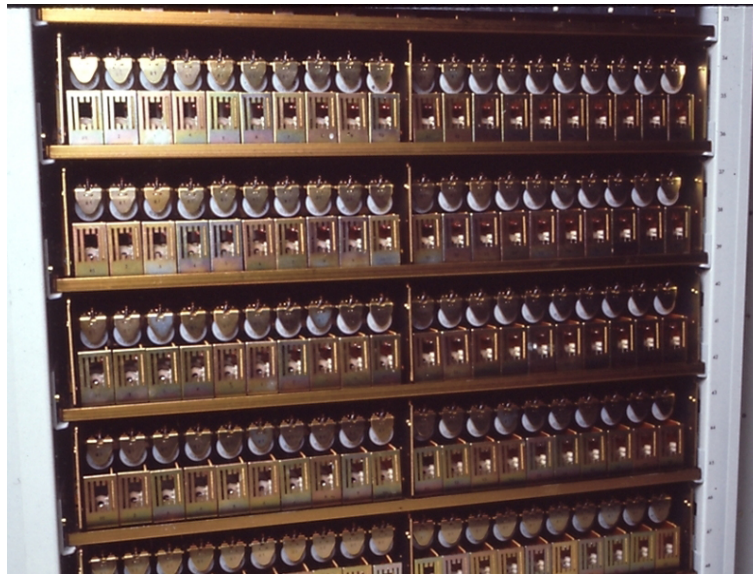
*Bild 17. Linjereläer (LMR).*

Anslutna ledningars sändnings- och mottagningstråd anslöts till ett Linjerelä, LMR. Reläet för mottagning av inkommande linjepulser är konventionella telefonreläer som är något tröga i tillslag. Detta för att bli okänsliga för korta intermittenta störningar som kan förekomma i signaleringskanalen i äldre radiolänkar. Sändarreläet är av kvicksilvertyp.

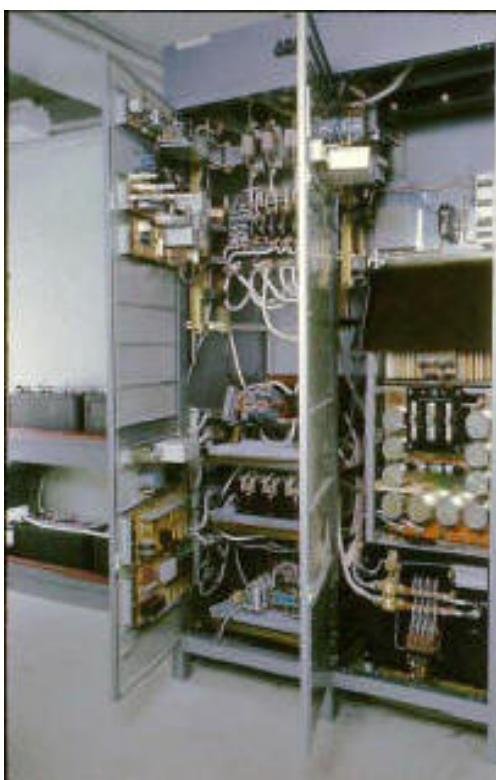
*Bild 18. Växelriktare (närmast) och likriktare.*

Den avbrottsfria kraften som drev växeln var antingen =48V eller =220V beroende på hur anläggningens reservkraft såg ut. Med den avbrottsfria likspänningen drevs en **växelriktare** som gav 380V till **stativkraftaggregaten** i elektronikstaven och **likriktaren**. Matningen till dubblerade stativ (CE, IM och DM) gjordes med odubblerade stativkraftaggregat medan odubblerade stativ (KE, IO och FE) matades med dubblerade aggregat. Stativkraftaggregaten gav spänningarna -8V och +8V. I minnena och telefonidelen fanns också +24V och i SMR även +18V. +48V till telefonidelen matades direkt från likriktaren.

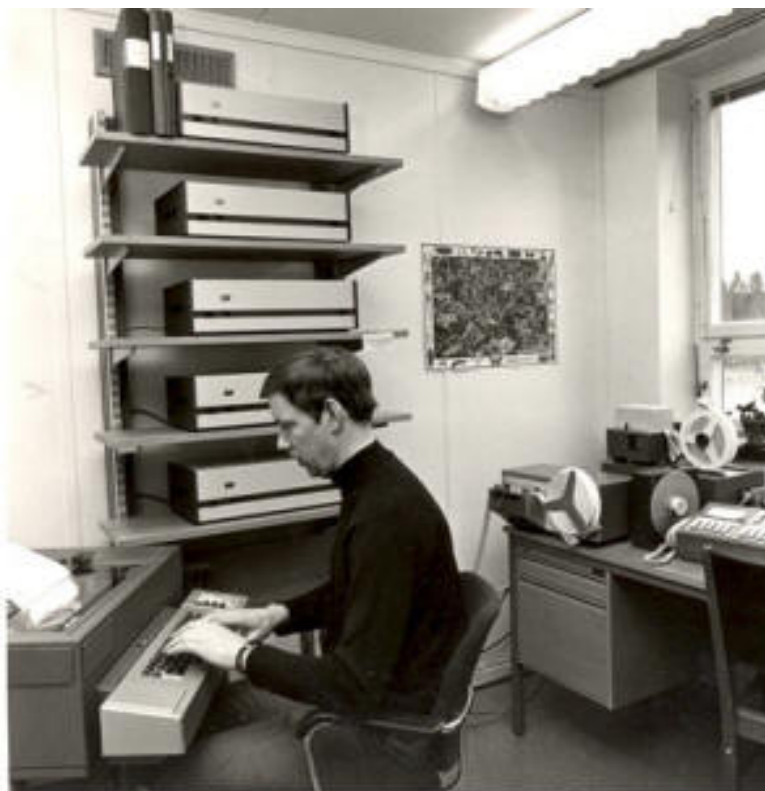
*Bild 21. Författaren vid Centralutrustningen (FÖC) vid huvudverkstaden i Arboga*

Från utrustningens centralsida (FÖC) kunde avläsning av larmtillstånd, start av tester mm utföras. Centralutrustningens in- och utorgan bestod av skrivmaskin Olivetti TE 318, remläsare Facit PE1000 och remsstans Facit PE1500. För manövrering fanns en manöverpanel där upp- och nedkoppling sköttes. Transmissionshastigheten var blygsamma 1200 baud. Elektronikhyllorna som syns på bilden var modem, felkontrollenhet och anpassning mot in- och utorgan. Elektroniken bestod här av integrerade kretsar vilka blivit kommersiellt tillgängliga.

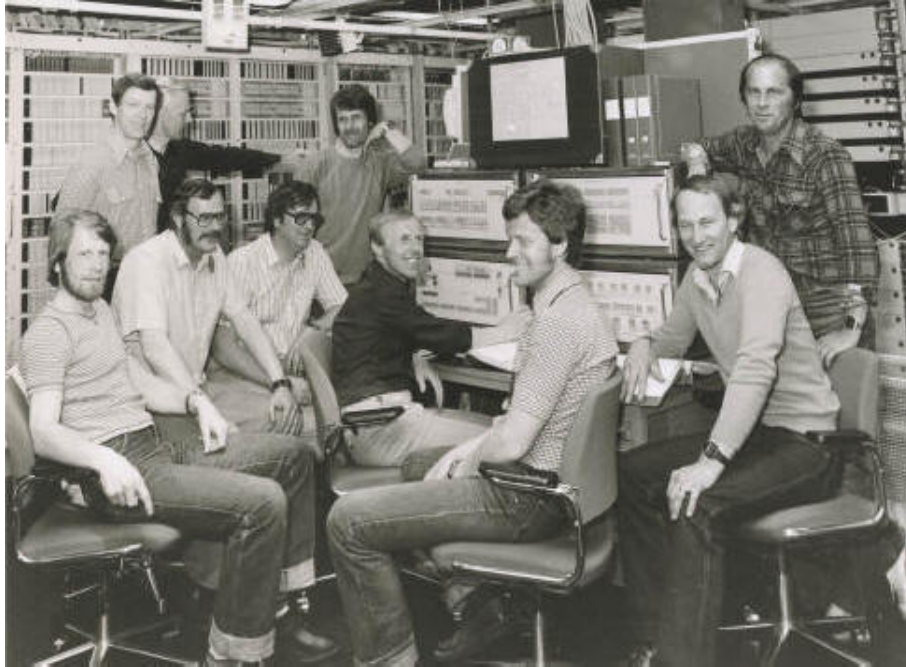
*Bild 23. Felsökningskurs i Arboga maj 1981*

Per-Olof Alex sitter framför testutrustningen som beskrivits tidigare. I utbildningsväxeln var den permanent inkopplad.
