# Försvarets Historiska Telesamlingar Flygvapnet

2007-09-30

## Radiostation RK 02

Arne Larsson

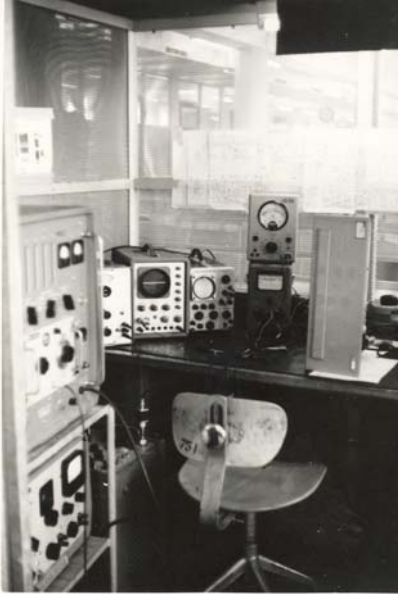
### Mätuppkoppling för kontrollingenjören vid SRT Ulvsunda. Foto Lars Peterson

Därefter startade den elektriska kontrollen. Ett mätprotokoll hade uppgjorts med utgångspunkt av erfarenheter från prototypkontrollen. Mätningar som känslighet, brum och brus, frekvensnoggrannheter, uteffekt, modulation, LF-karakteristik mättes alltid. Utöver detta stod det kontrollingenjören fritt att mäta andra parametrar som stickprovskontroll eller om han misstänkte någon avvikelse. I vissa fall var det stora marginaler till kravgränsen och enstaka större skillnader mot standardresultaten kunde vara skäl till anmärkning även om mätningen innehölls av specifikationen. Kring dylika fall kunde det uppstå stora diskussioner. Ett exempel var en onormalt stor frekvensavvikelse från en oscillator. Det var uppenbart att något avvek. En skarp diskussion uppstod med den produktionsansvarige som vägrade att ta emot anmärkningen. Kontrollingenjören fortsatta själv felsökningen tills han upptäckte anledningen, det var en felaktig zenerdiod som då självklart bytes ut. Detta exempel var ett undantag och det mesta löstes med diskussioner och sunt förnuft. Alla mottagar- och sändarenheter kontrollerades vilket var ett omfattande arbete och tog lång tid. Bland annat kan noteras att LF-karakteristiken mättes på samtliga 800 enheter utan att någon avvek. Så här efteråt kan ifrågasättas det kloka i denna typ av leveranskontroll.

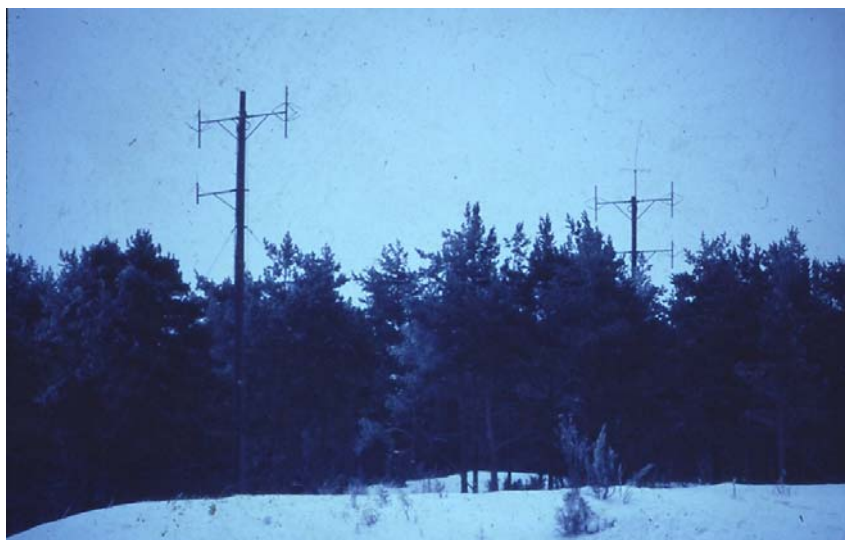
Utanför KC fanns två antennmaster installerade. Vid denna tidpunkt utgjordes antennmasterna av trästolpar med antennbommar. Masterna benämndes ”Mast A” och ”Mast B” där mast A är till höger på bilden nedan. I den masten fanns KC-bunkerns mottagarantennerna för RK 02, Fmr-7, Fmr-16 och Fmr-12A med en centralantenn i toppen av masten.

I B-masten till vänster fanns sändarantennerna för Fmr-12A och Fmr-16. Antalet radiokanaler varierade för flygbaserna beroende på typ av flygbas och därigenom också antalet antenner.

**Antennmasterna vid KC-bunkern Bas-60. Foto Rune Larsson FFV**

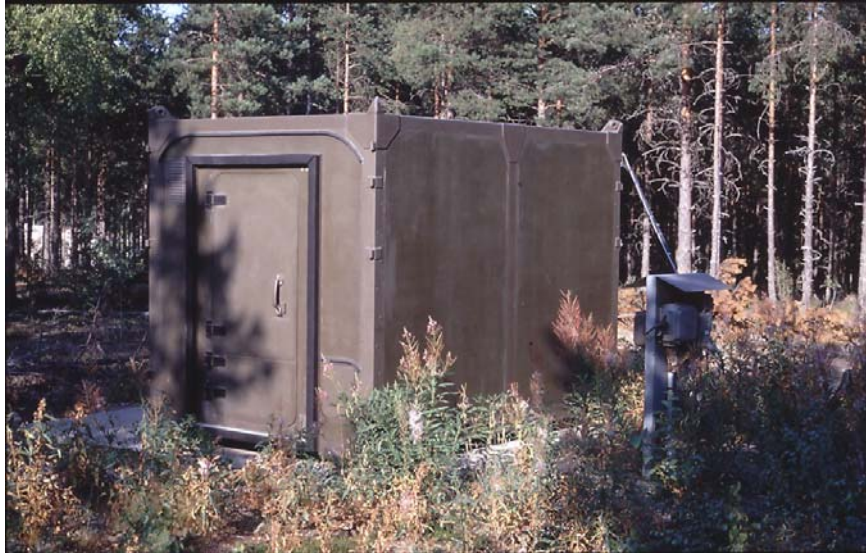
RK 02 och Fmr-7 sändare var installerade i en plastydda som var placerad på ett avstånd av 500 m från KC-bunkerns mottagarantennerna. Avståndet var framräknat för att skydda mottagarna från storsignalstörningar från de egna sändarna. Bredvid plastyddan fanns en antennmast med antenner. Vid orostider var avsikten att sandsäckar skulle läggas runt plastyddan som splitterskydd.

**Sändarhydda Tmr-14. Foto Rune Larsson FFV**

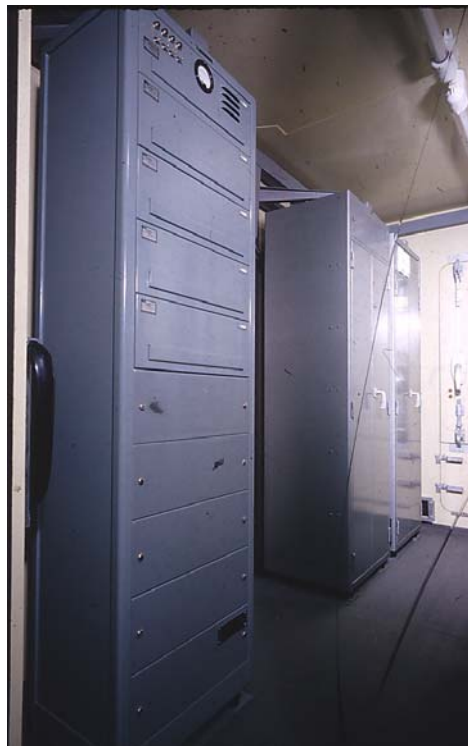
**RK 02 sändare installerade i Tmr-14. Foto Rune Larsson FFV**

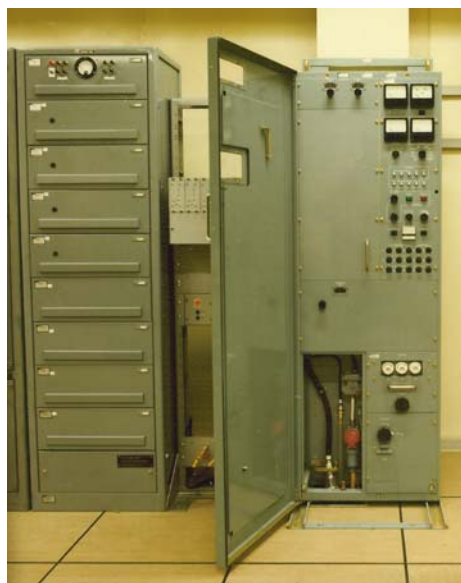
**RK 02 med Effektsteg 202. Foto Flygvapenmuseum**

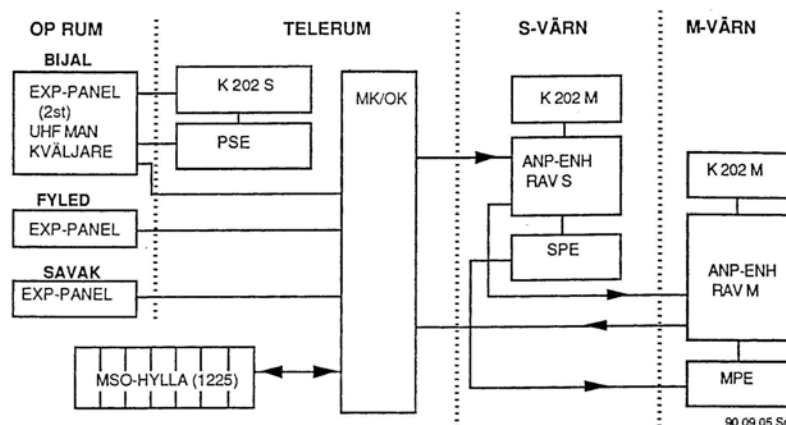
Funktionsblockschema RK 02 FÅ-kanal.

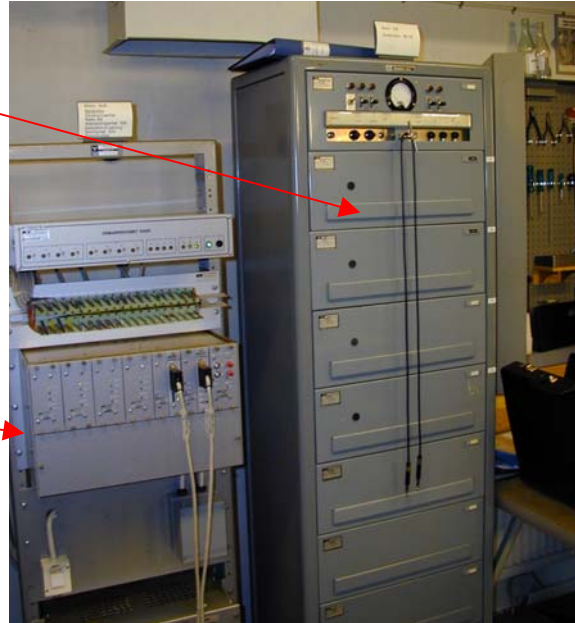
**RK 02 Sändarstativ**

**Anpassningsenhet RAV S**

### **RK 02 sändarstativ med Anpassningsenhet RAV S. Foto Flygvapenmuseum**

På sändaranläggningen togs informationen emot i Anpassningsenhet RAV S som innehåller linjetonmottagare och en FÅ-kanalkasset.

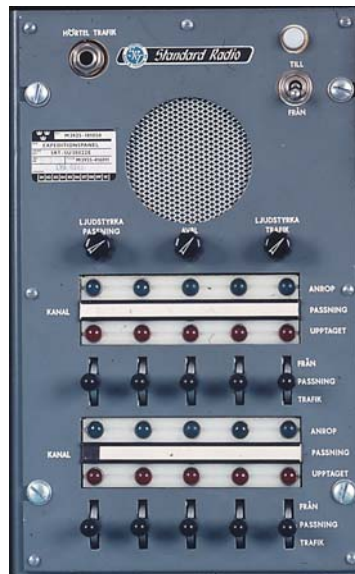
Manövrering och betjäning utfördes från 10-kanaliga expeditionspaneler som var installerade vid respektive manöverplats. Här kunde godtyckligt antal radiokanaler av de max 10 anslutna väljas för passning (avlyssning) och en av dessa väljas för trafik.

**Expeditionspanel. Foto FFV**

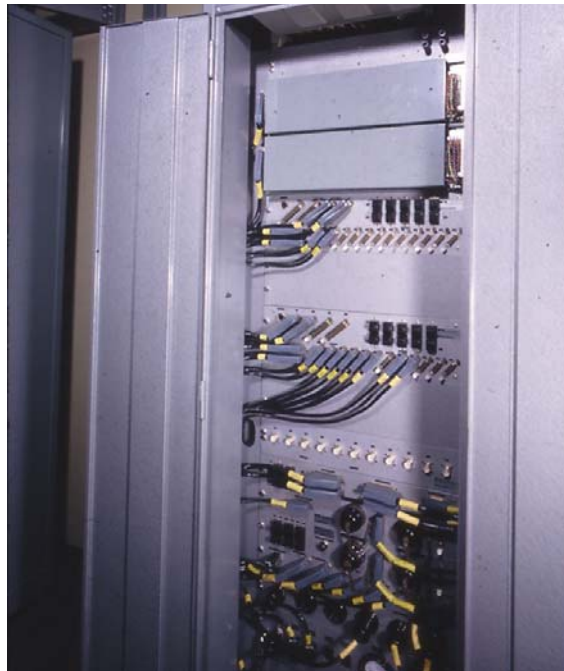
Under 60-talet infördes speciella apparatskåp vid Flygbaser, flottiljer och Strilänläggningar. I apparatskåpen fanns kontaktenheter som ersatte de tidigare MK/OK (mellan- och omkoppling) funktionerna. Till kontaktenheterna anslöts kontaktförsedda kablage från Expeditionspanelerna och radiostativen. På de större anläggningarna var det ett stort antal kablage som var anslutna till kontaktenheterna. Många var de gånger som anledningen till ett rapporterat radiofel berodde på mekaniska spänningar i kablagen som fick tillhörande kontakt att släppa litet från chassikontakten i kontaktenheten. Det var en stor mängd kontakter som erfordrades och troligen var det kontaktkostnaden som gjorde att man valde billiga och för ändamålet mindre tillförlitliga kontakter.

**Apparatskåp med kontaktenheter. Foto FFV**

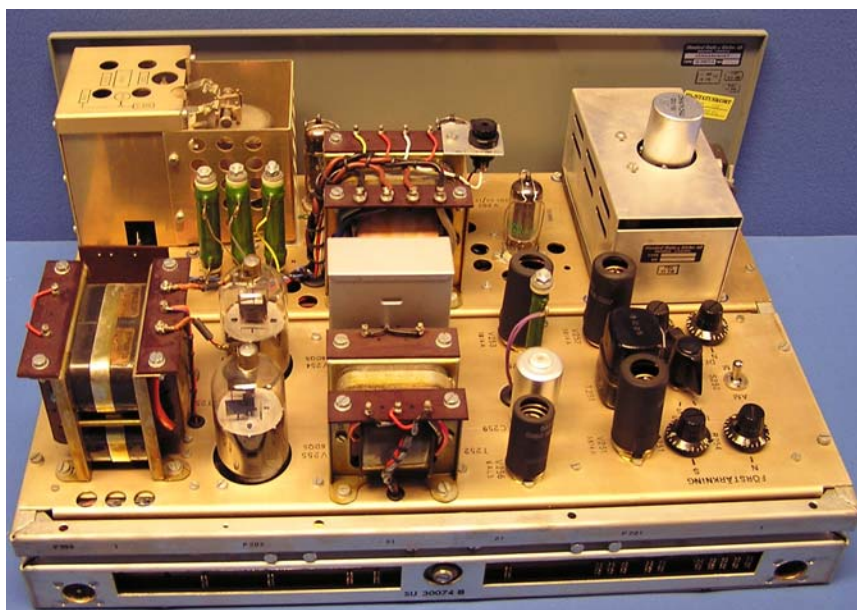
Sändarenhet RK 02 Foto A Larsson

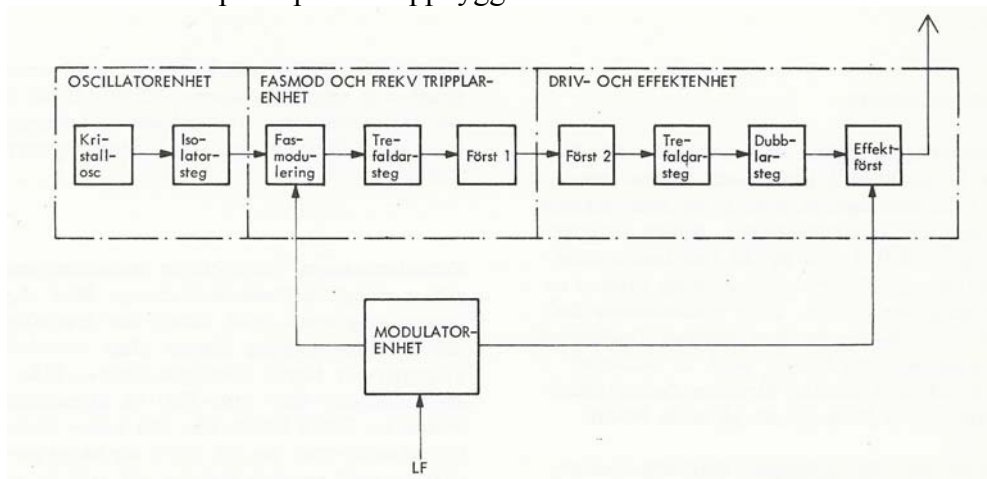
Bilden nedan visar principen för uppbyggnaden av Sändarenhet RK 02.

Blockschema RK 02 sändarenhet

Styrkristallen var ansluten i en temperaturreglerad kristallugn som sattes in i oscillator enheten. Styrkristallen refererade till specifikation MIL CR-62/U och hade en grundfrekvens på 5,5 – 8,7 MHz som multiplicerades 18 ggr. Frekvensstabiliteten var  $\pm 3$  ppm sedan fortvarighetstillstånd inträtt. Frekvensnoggrannheten inom temperaturområdet 0 till 45 °C och under ett år var  $\leq \pm 15$  ppm.

RK 02 HF del var rörbestyckad och bestod av en frekvensdubblare, trefaldare, ytterliggare en dubblare samt en effektförstärkare. Mellan effektförstärkarens utgång och antennanslutningen fanns ett lågpasfilter med funktionen att dämpa signaler över 156 MHz.

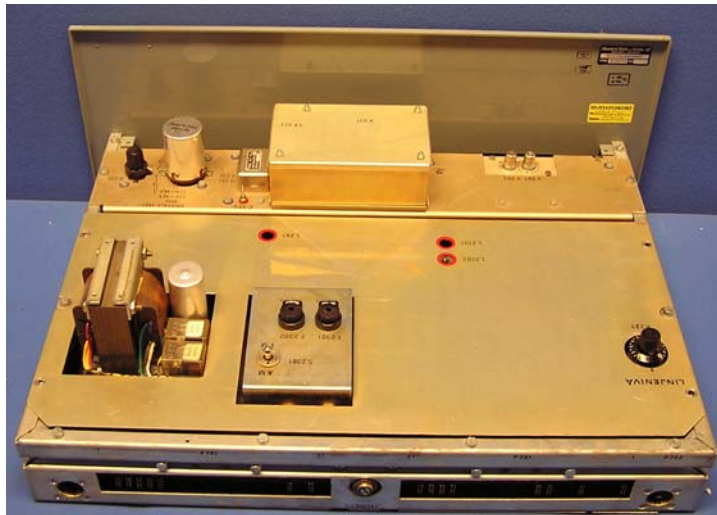
**Mottagarenhet RK 02. Foto A Larsson**

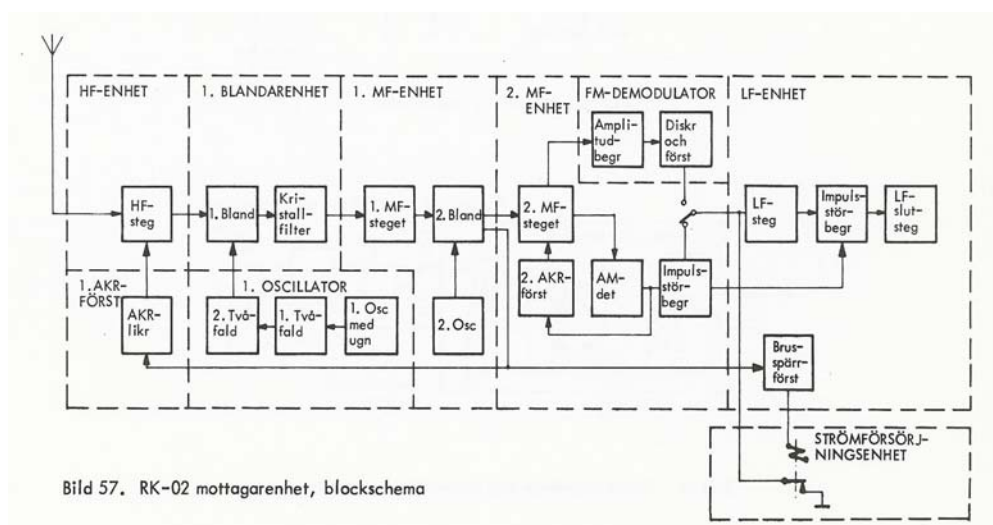
Följande bild visar blockschemat för mottagarenhet RK 02.

### Blockschema Mottagarenhet RK 02

Mottagaren är heltransistoriserad med undantag för två nuvistorer som används i ingångsstegets HF-förstärkare för att få en hög och brusfattig förstärkning av den inkommande bärvågssignalen. Den i övrigt heltransistoriserade mottagaren är en tidig utveckling med transistorer och var inte problemfri att ta fram.

Hög spegelfrekvensdämpning och selektivitet erhöles bland annat genom att mottagaren hade två mellanfrekvenser (dubbersuperheterodyn) med kristallfilter. En störbegränsare reducerade störningar av pulstyp genom att en diodkrets fördröjde LF-signalen under så lång tid att störbegränsaren kunde stänga LF:n när pulser indikerades. I HF-staget erhöles en hög förstärkning och lågt brustillskott tack vara användningen av nuvistorer.

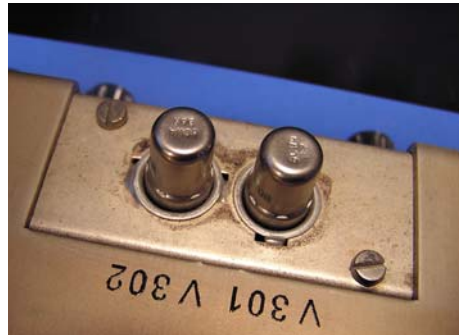
**Nuvistorerna i mottagarenhet RK 02. Foto Arne Larsson**

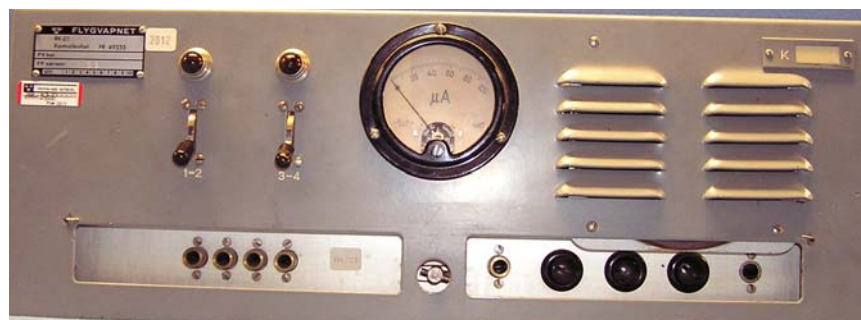
**Kontrollenhet M för fyra mottagarenheter. Foto Arne Larsson**

Kontrollenheten finns i tre varianter avsedda för 4, 8 och 10 mottagarenheter. Varianterna skiljer sig från varandra endast i fråga om antalet omkastare och signallampor.

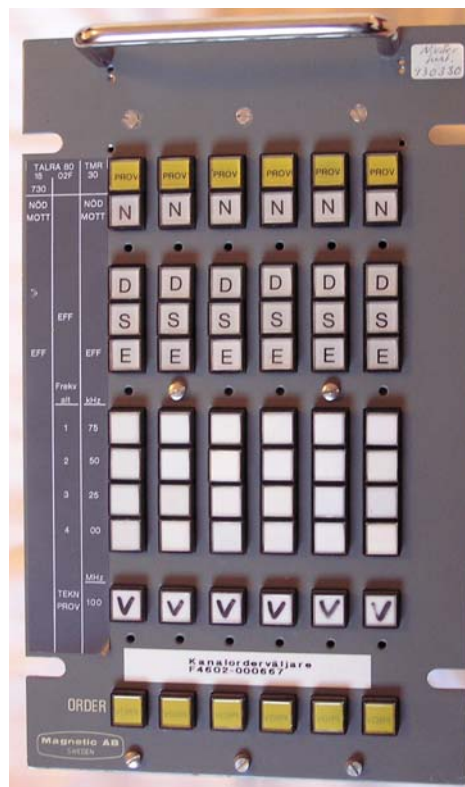
**Kanalorderväljare. Foto Arne Larsson**

Kanalorderväljaren användes för en mängd olika funktioner, i RK 02 fallet som här beskrivs, användes kanalorderväljaren till att välja ut två av fyra radiokanaler för talsamband samt till att koppla in effektsteg 202. Enheten kallades populärt för Kväljare. Kväljaren har 6 lodräta tryckknappsradar som vardera representerar en speciell radioutpunkt.

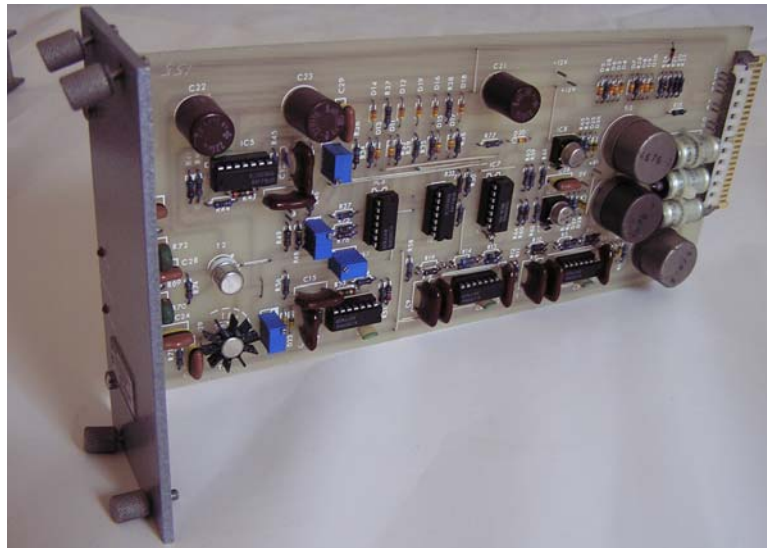
**Linjetonsändaren. Foto Arne Larsson**

Linjetonsändaren användes för att överföra LF-signalen och den med 1225 Hz inlagrade tonen för anropsindikering från i första hand mottagare till ledningscentral.

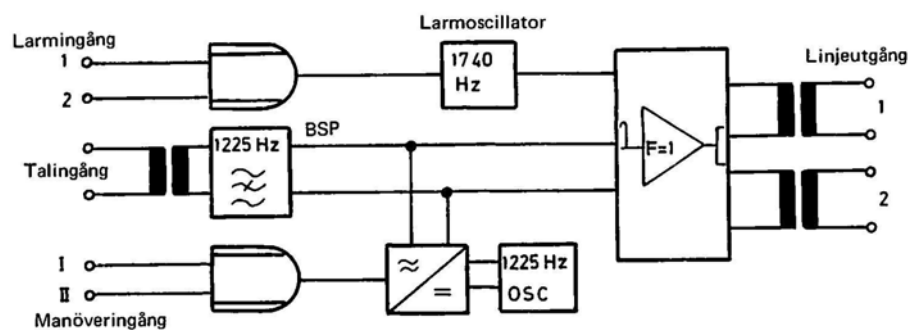
1740 Hz oscillatoren används till att föra över larmar från radioanläggningen till ledningscentral

Linjetonsändare, principblockschema

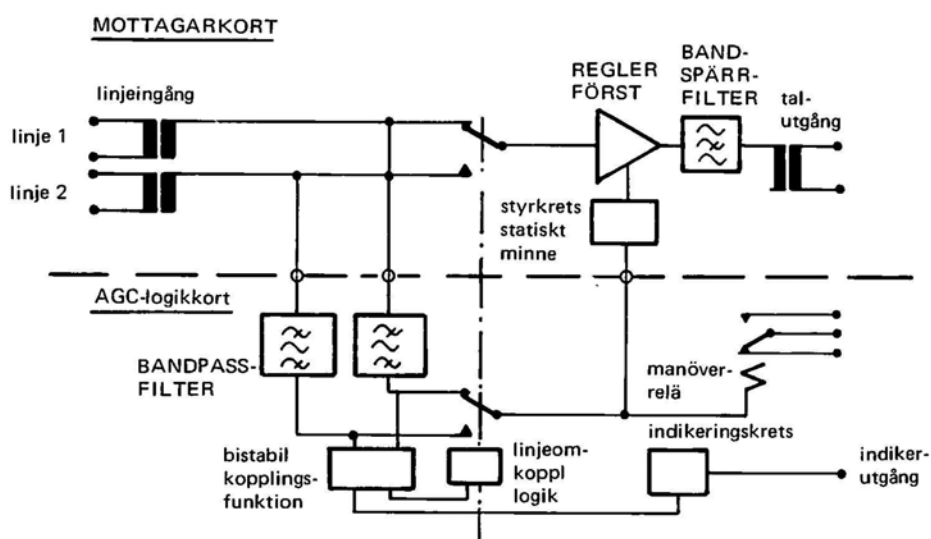
- ett 1225 Hz bandpassfilter som filtrerar ut tonen och omvandlar ”nycklingstonsignalen” till en jordpotential som nycklar sändaren.
- en reglerförstärkare som känner av nivån på den inlagrade 1225 Hz signalen och reglerar LF-linjens förstärkning så mycket som 1225 Hz signalen dämpats från ledningscentralen.

**Linjetonmottagare, Principblockschemata**
