**Del:1-av:3** Babs:problem? En ing från CVA+Flygförvaltning & Philips fick igång sättfyren trots mängder trimning. På vintern=höst 1949-till våren 1950 byggdes konen på med ribbor & hönsnät = minska sidoloberna. Ett extra HF-först-steg ditsattes + ant-slitsreläerna försågs med platinor. Doktor Beili England ledde proverna, jag: B. Edin utförde relätionsändringarna. Det gick trots detta ej på 20 miles inflygningsräckvidd. Det visade sig senare att det var feltrimning av den supergenerativa mott bestående av högbrant dubbeltriad. (Gallerlätta mella 20-30 MHz). Här är en ca: 450 k-hz milleraen  $\sim$  som styr gallren p.g.a ej CW mottages utan 250 Hz-1ms pulser. (Jag B.E byggde 1943 en 7-rörs hatt-mott [MV] supergen)  
 Jag hade erfarenhet innan 1949 (Jag: B.E konstruerade ett sänd slutsteg störde in-trimning mott-ant på vingspetsar.)

**CVA-Arboga sänd-fyr till Fl: 9:e feb 1949 = byggna service-verkst-för underhåll radar m.m. Eureka-fyr 130 el-rör.**  
 Varje slits-längd från hornet 1/4-dels lamda  $\lambda$  = kvarts-våg. Hornen kort-slöts växelvis 8 1/3-dels ggr i sekunden.  
 Jag B.E fick aldrig tekn-tjänst-sämst betald. Undervisade i pulsnav-Orsak Osäker färgsinne

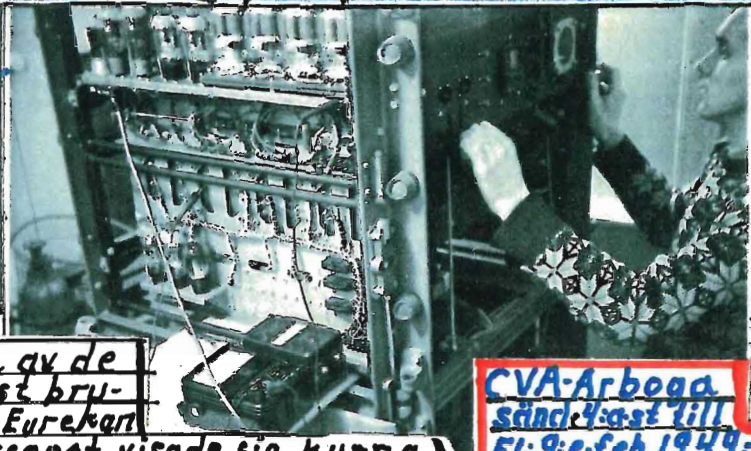
**Del:2-av:3** Babs: problem. De två microreläerna som styrde lobväxling slitsreläerna i ant-enheten föll ur p.g.a slaga-ärter i kontaktspetsarna. Dam var kapslade. Jag slipade av aderkant på ett relä så jag fick av kåpan för analys. På två av reläerna ändrade jag relätionsanslutning mes lutning så en liten ändring uppstod. Dam blev självavslagnande. Jag tillverkade relä-söcklar & ett hållverktyg så kåpor & reläer hölls stadigt i socklarna. Nu gick det att serva dessa. Det fungerade utmärkt (Utfört i utbyten).  
 Här till höger två av de instrument som mest brukades vid service av Eureka. Det inbyggda oscilloskopet visade sig kunna brukas att trimma-in frekvensmångfaldarstegen. När jag feb-1952 var på F2-Hägerås blev jag ombedd reparera deras Eureka. Rättade till sändfrekvens fel.

Osc-stopp = Puls kontroll. Gick även med "i" på skärm just in frekvensen. Med en sänd + mottagare ant. Högsta till Flp-utrustning i provbank. En får mott. in Eureka-fyren. Här utrustningen fungerar som här en bit upp "Hurra!"  
 Vid bankservice av flygnavindikatorn har man god hjälp om Eureka-fyren är igång

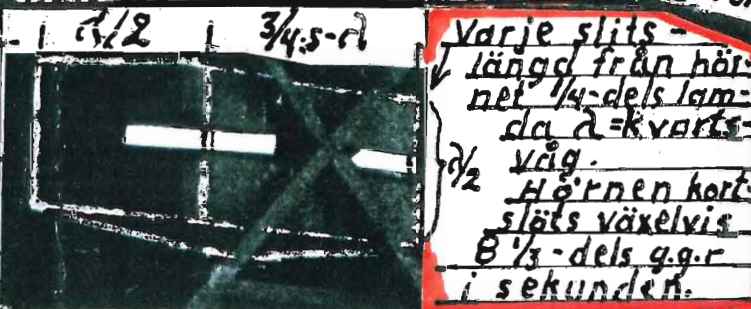
**Del:2-av:3** Babs: problem. De två microreläerna som styrde lobväxling slitsreläerna i ant-enheten föll ur p.g.a slaga-ärter i kontaktspetsarna. Dam var kapslade. Jag slipade av aderkant på ett relä så jag fick av kåpan för analys. På två av reläerna ändrade jag relätionsanslutning mes lutning så en liten ändring uppstod. Dam blev självavslagnande. Jag tillverkade relä-söcklar & ett hållverktyg så kåpor & reläer hölls stadigt i socklarna. Nu gick det att serva dessa. Det fungerade utmärkt (Utfört i utbyten).

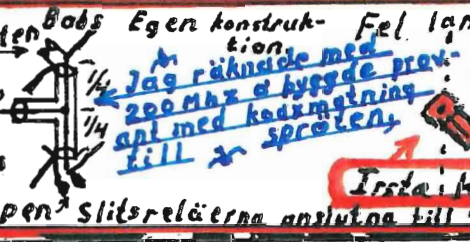
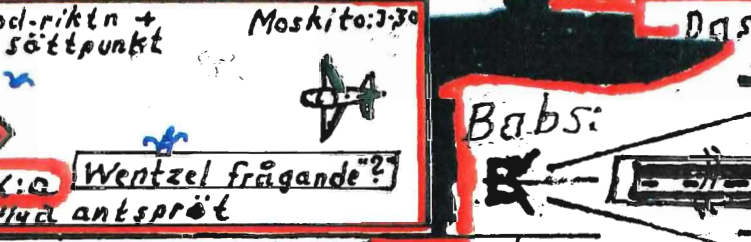
Eureka-fyren (Annflygningsfyr till flygfält m.m) var försedd med automatisk självtest. I antennmasten satt 2: extra 1/4:  $\lambda$  ant = en för kont av mott & sänd. En pulsad o 3 killator sände en frågesignal  $\rightarrow$  mott-ant & den styrde igång sänd = svarssignal

ut stationen = slingbildning. Fungerade det ej löste larmkretsar ut stationen & trafikledaren TL fick bortfalls-larm i fjärrstart-enheten. Tonian = start-stopp & larm.
