# SERVICE - *nytt*

Nr 17

Kungl flygförvaltningen, Underhållsavdelningen  
Redaktion: Driftbyrån

November 1960

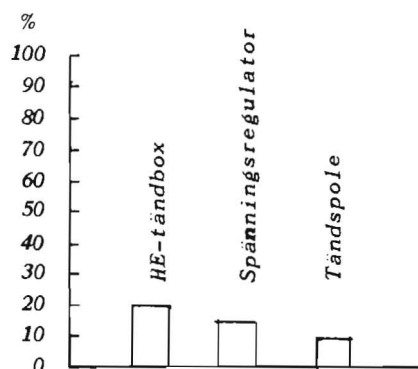
Fig 1. Elanläggning fpl 32

Det är tre enheter som svarar för c:a 50 % av alla felrapporter på elanläggningen. Fig 1 visar den procentuella fördelningen av felen på dessa tre enheter.

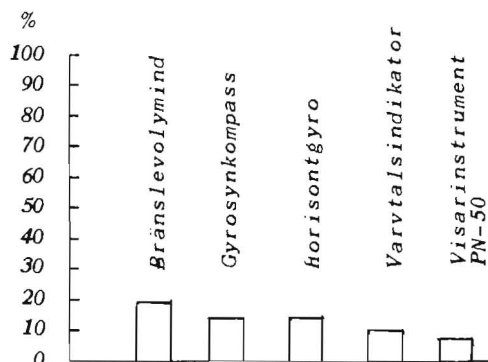
Fig 5. Instrumentanläggning fpl 32

Fig 5 visar felens fördelning på respektive instrument.

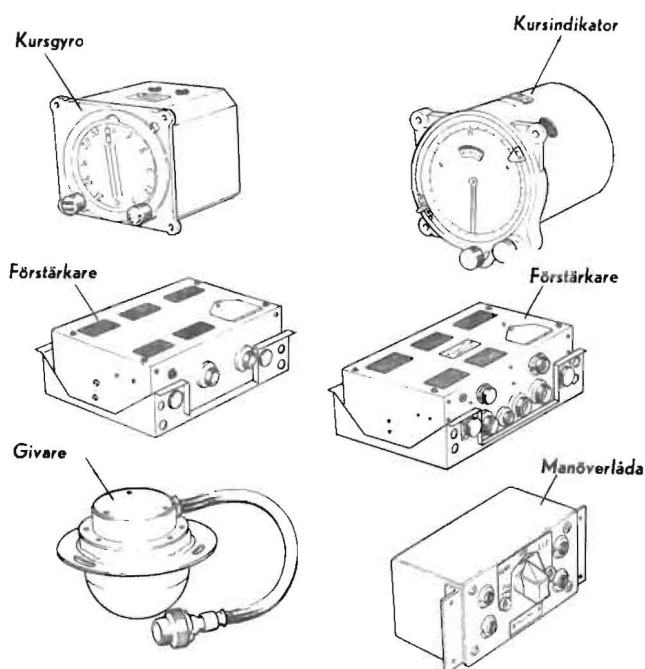
Fig 7. Gyrosynkompass

CVA meddelar att de rapporter som inkommit på dessa instrument inte varit sådana att man haft anledning att tänka på materielförbättring. Instrumenten anses så driftsäkra att man sedan mitten på 59 förlängt kalendertiden betr ös från 1 till 2 år. Det är sålunda av stor vikt att rapporteringen i fortsättningen noggrant genomföres så att säkra underlag erhålles för att kontrollera nämnda förlängning av kalendertiden.

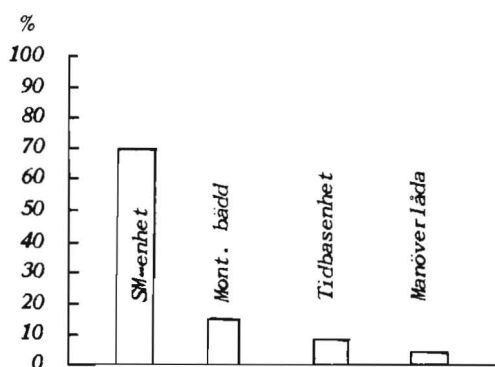
Fig 9. Radarstation PN-50

Fig 9 visar hur rapporterna, som förorsakat driftstörningar, fördelar sig på de olika enheterna.

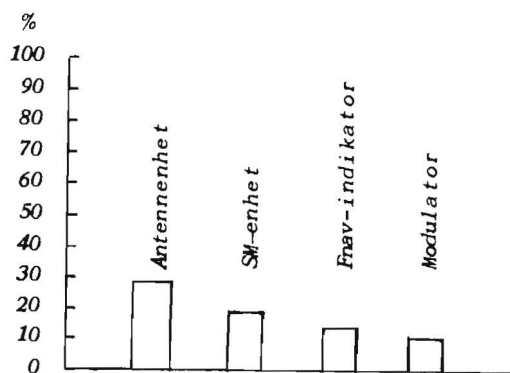
Fig 13. Radarstation PS-431

Inom PS-431 fördelar sig rapporterade felen som fig 13 visar.

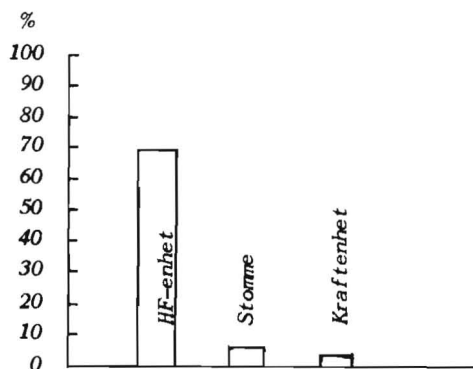
Fig 19. Radarstation PE-46

Fig 19 visar felens fördelning på enheterna i radarstation PE-46.

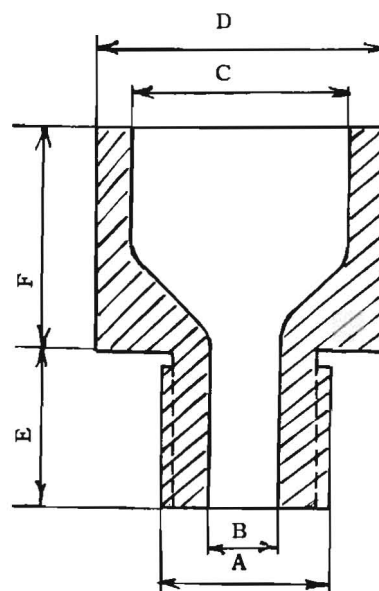
Vid laddning av Nife celler avger plattorna gaser, som drar med sig droppar av elektrolyt. Dessa samlas på cellocket, som efter laddning måste rengöras. För att undvika detta har Bäckström inkommit med förslag till ett gasningsrör, som samlar upp dropparna och leder dessa tillbaka till cellen.

Förslaget har provats en längre tid med gott resultat.
