Telefonutrustning 860 M8321-860000

Underhållsföreskrift

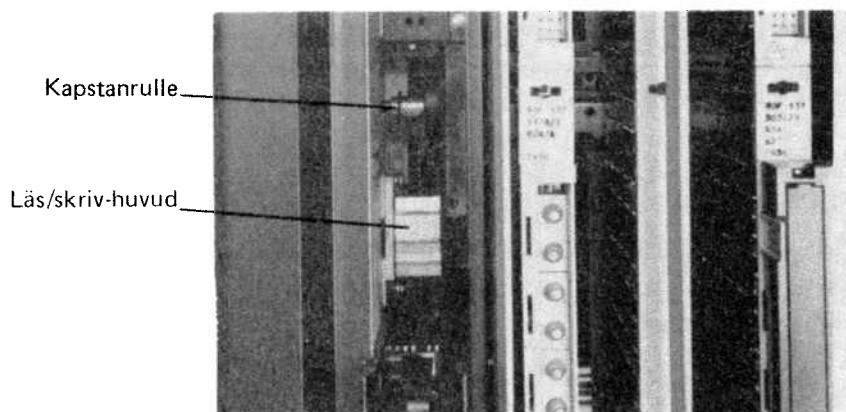
Kassettbandspelarenhet CTD

Underhållsåtgärderna omfattar rengöring av läs-/skrivhuvudet och kapstanrullen i kassettbandspelarenheten CTD, LME-ROD 90603, som är placerad i magasin CTE, LME-BFD 191 016/2, /3.

Vid rengöring används finsprit och putspinnar eller motsvarande.
